Spannungsrissskorrosion und Entzinkung an Messingbauteilen – Vorgehen bei der Schadensanalyse anhand von Fallbeispielen

Andreas Leitner, M.Sc., , Dr.-Ing. Lorenz Gerke, Dr. Ingo Poschmann,
W.S. Werkstoff Service GmbH, Essen

3. Fallbeispiel: Gebrochenes Messinggeckventil

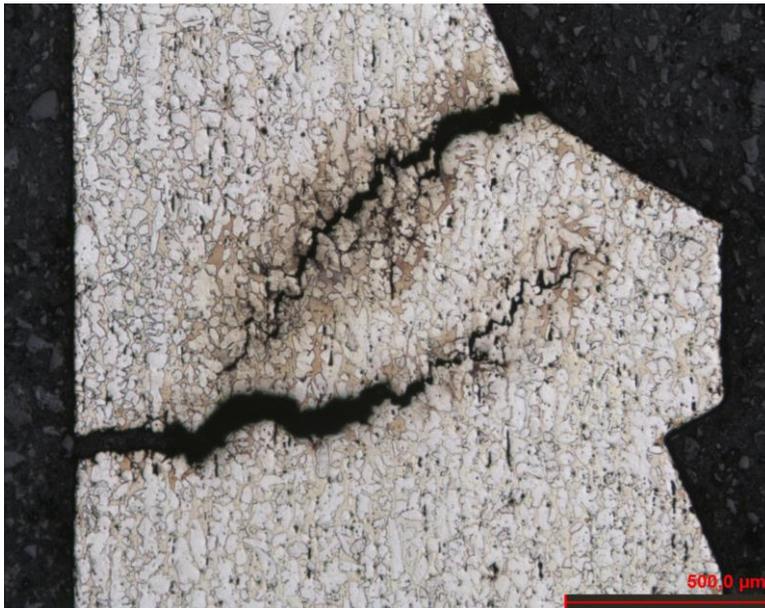
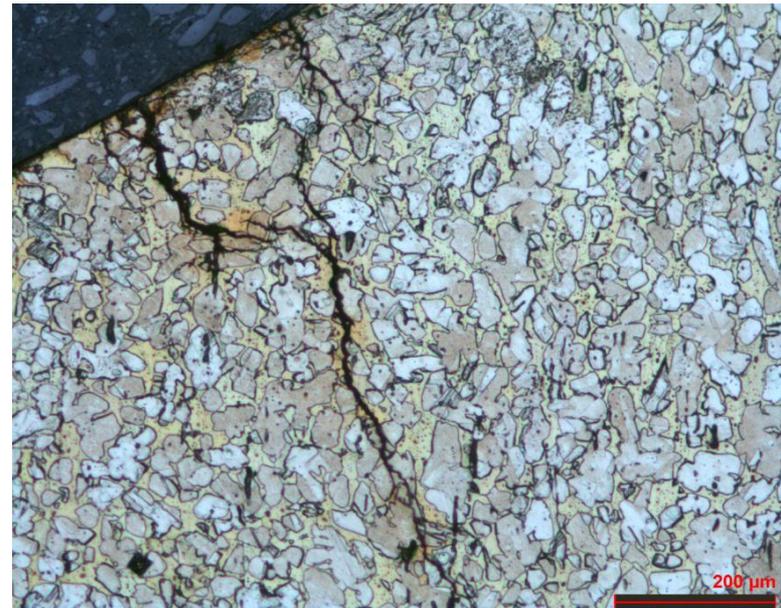
Anodische Spannungsrissskorrosion an einem Fitting aus CuZn39Pb3

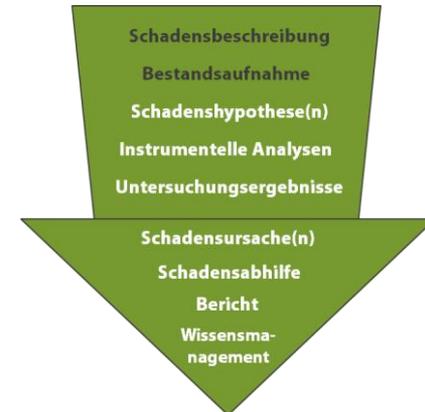
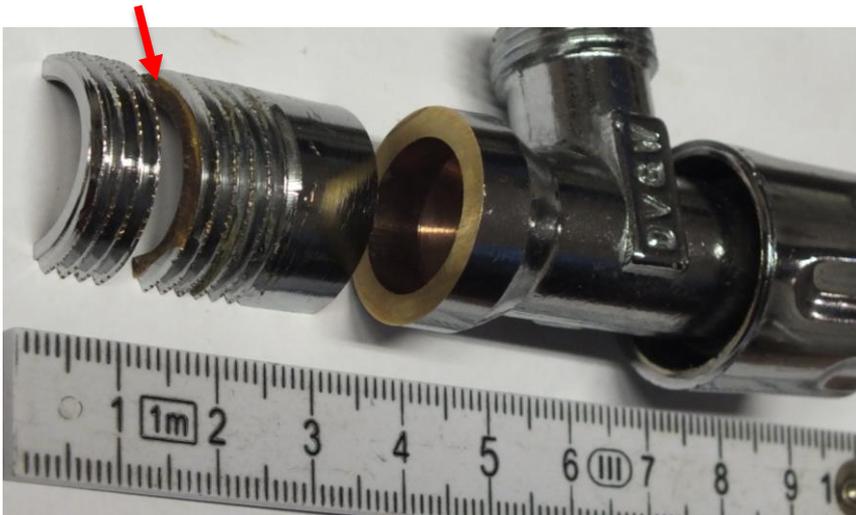
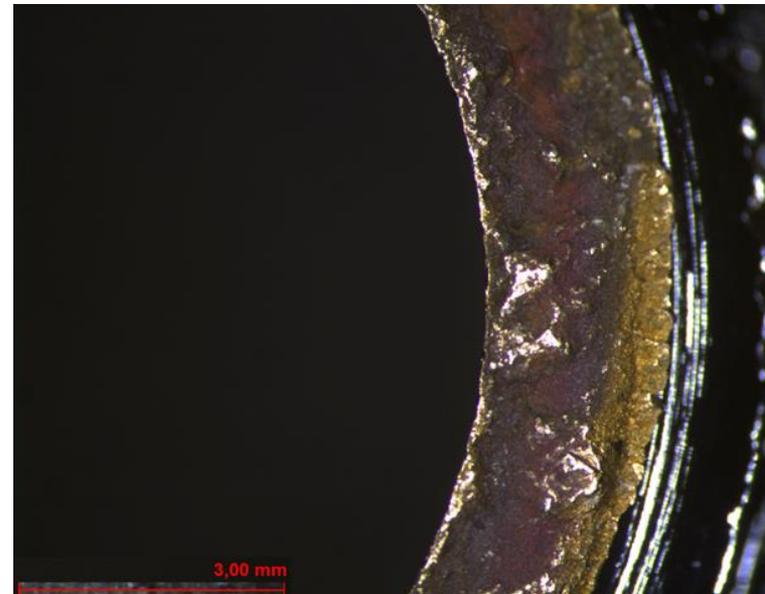
- Schadteil ist ein Messinggeckventil, welches nach 3 Jahren im Bad eines Wohnhauses zu einem Wasserschaden geführt hat
- Unbekannter Messingwerkstoff
- Einbausituation: „locker“ hängender Druckrohrschlauch
- Makroskopisch sehr verformungsarme Bruchfläche im 4. Gewindegang mit ringartigen Färbungsmustern (braun/gold)

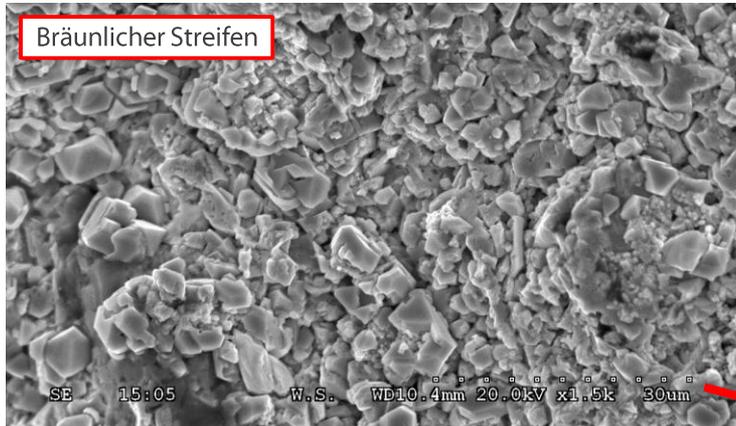
Spaltenförmige Aufweitungen und Vielzahl auffälliger, eckiger Kristallite

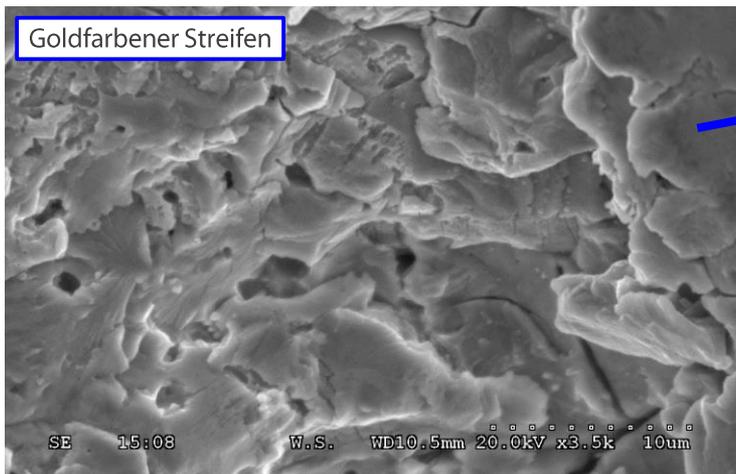
Kristallines, fiederartiges Bruchbild

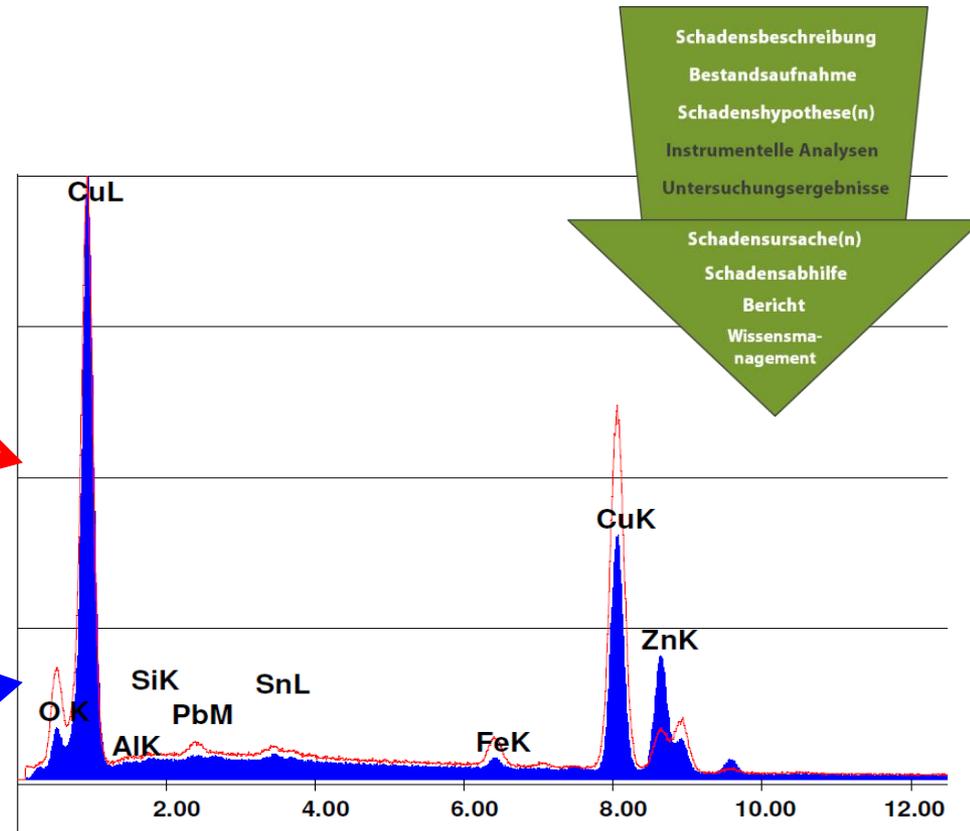
→ EDX-Vergleich: Bräunlicher Streifen zeigt Entzinkung und ist daher älter!

→ Goldfarbener (=nicht korrodierter) Streifen weist Bruchmerkmale von Spannungsrissskorrosion auf

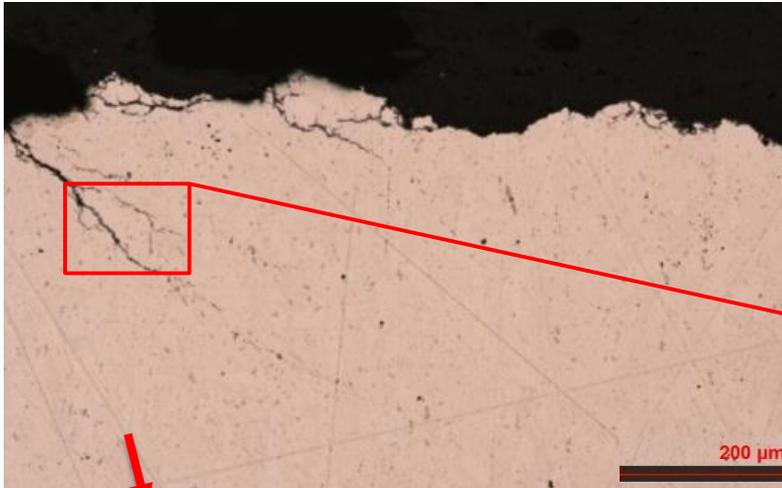
Fein verästelte Nebenrisse ausgehend von der Bruchfläche

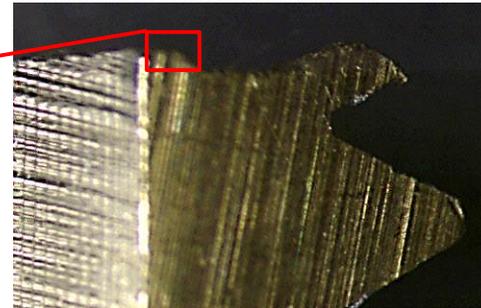
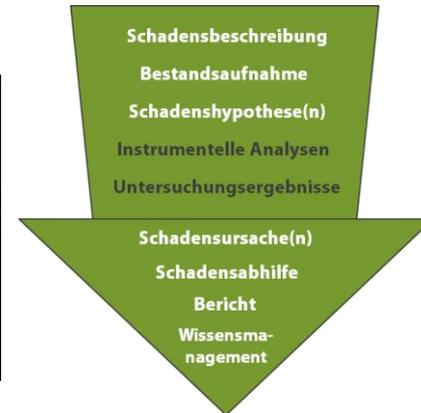
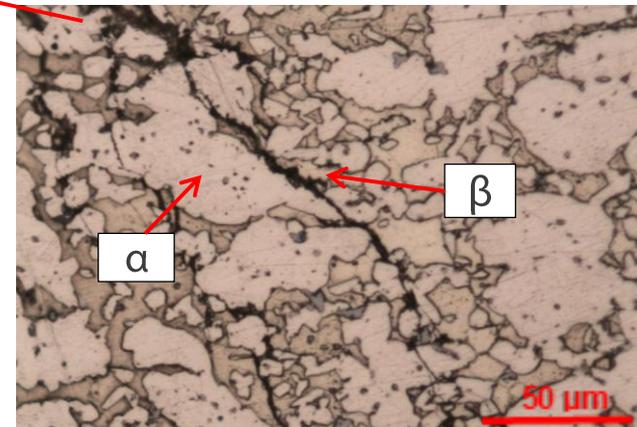
α - β -Messinggefüge; Rissverlauf entlang der rissbegünstigenden β -Phase

→ Klassischer Rissverlauf von Spannungsrissskorrosion im bräunlichen, entzinkten Streifen

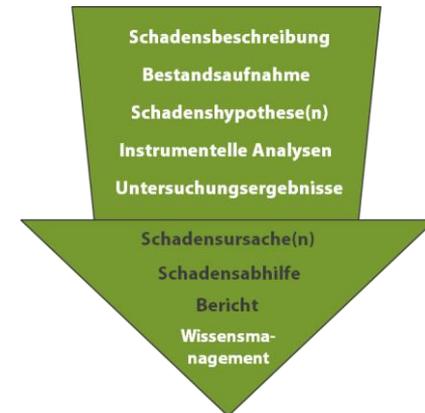
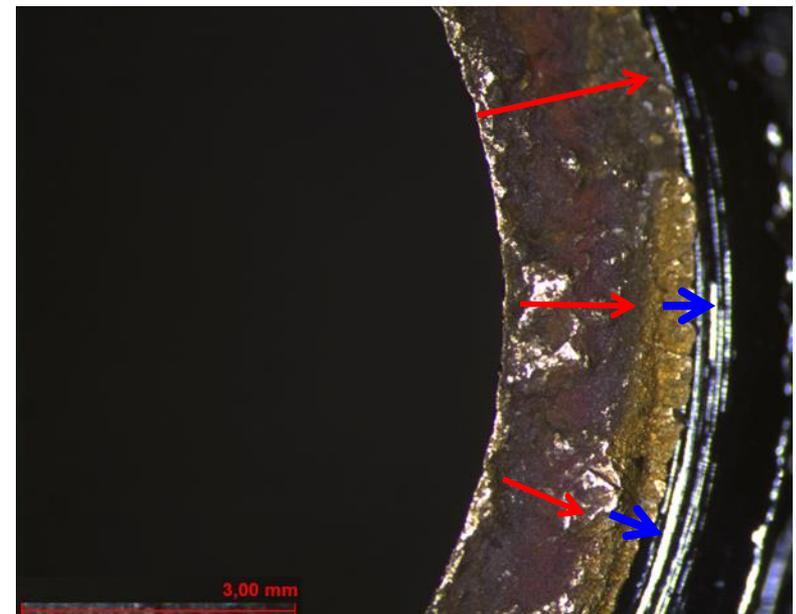
→ Anodische Spannungsrissskorrosion (SpRK)

→ Rissinitiierung auf der Innenseite durch SpRK, an spannungsbedingten, groben Rattermarken

→ Offene Bruchflächen entzinken nach und nach durch das Medium, daher bräunliche Färbung auf der Innenseite am stärksten

→ Am Ende beschleunigter Rissfortschritt und Abbrechen des Ventils (goldfarbener Streifen kaum entzinkt)

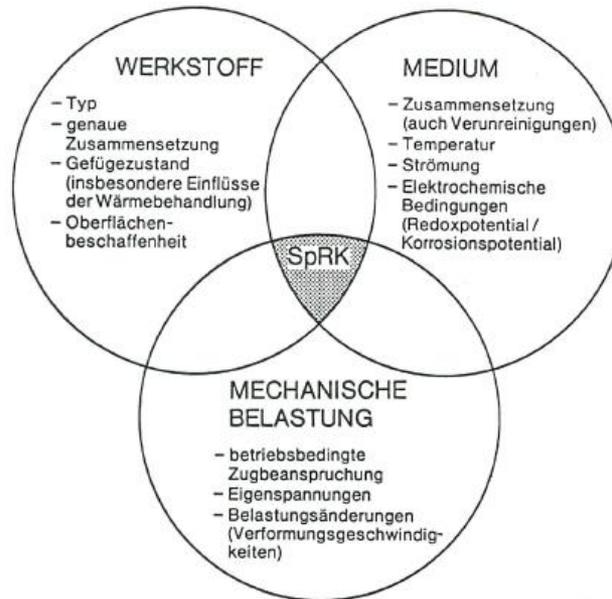
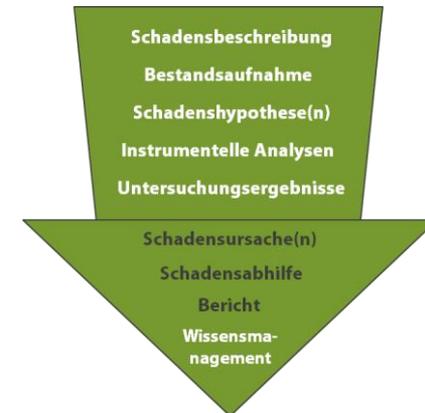
- Legierung mit ca. 38% Zink ist empfindlich
- Vorliegen der rissbegünstigende β -Phase als Insel

- Trinkwasser

- Keine unüblichen, kritischen äußeren Spannungen
 - Dafür: Mit 123 HBW hohe Kernhärte und...
 - Zusätzliche deutliche Randaufhärtung (vermutlich durch mech. Bearbeitung)
- Herstellungsfehler

Stand der Technik:
Ab 110/115 HB steigt das SpRK-Risiko signifikant an!

Mögliche Schadensabhilfe:
- Spannungsarmglühen nach dem letzten Fertigungsschritt
- Sauber drehen
