Einblicke in die Fraktografie – makroskopische und mikroskopische Unterscheidung von Ermüdungs- und Gewaltbrüchen

Andreas Triebels, M.Sc., W.S. Werkstoff Service GmbH, Essen

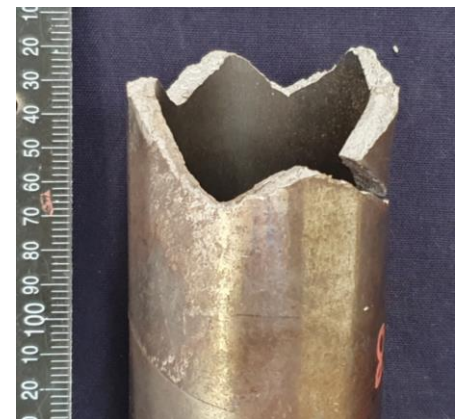
Quelle: VDI-Richtlinie 3822-2

Makroskopische Bruchmerkmale nach VDI 3822-2:2008-04

4. Reflexionsvermögen

- matt
- glitzernd
- glänzend

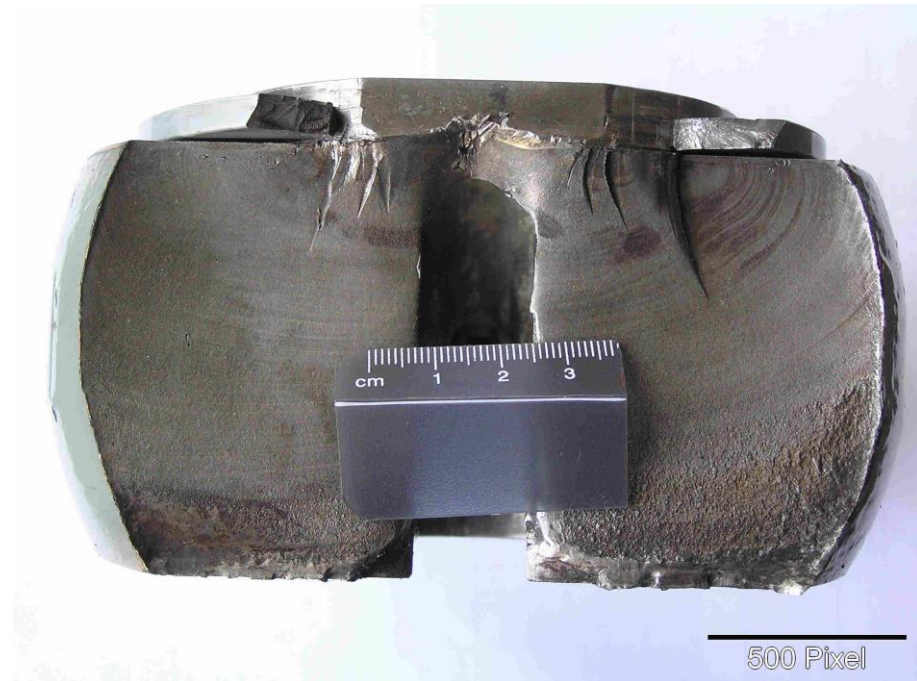
Quelle: VDI-Richtlinie 3822-2

5. Rauheit

- rau
- feinkörnig
- grobkörnig
- glatt
- samtartig

6. Hinweis auf Bruchanfang

- Bruchlinien
- Absätze
- Rastlinien
- Riss
- Rissfeld
- Belag

7. Hinweis auf Bruchende

- Schublippen
- Bruchlinien
- Nebenrisse

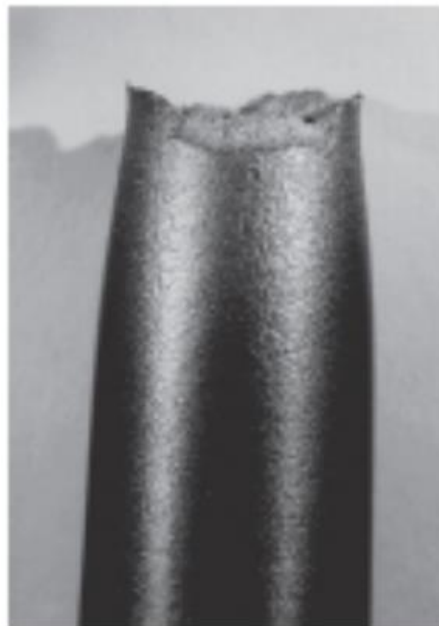
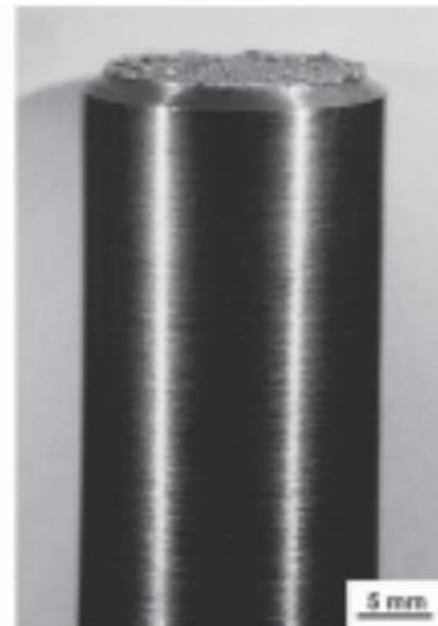
Makroskopische Erkennungsmerkmale eines Gewaltbruches

Duktiler Gleitbruch

- Ebene der größten Schubspannung
- Sichtbare plastische Verformung
- Bruchfläche matt/samtartig
- Schneidenförmige Ränder

Sprödbbruch

- Senkrecht zur größten Normalspannung
- Keine/kaum plastische Verformung
- Bruchfläche eben, glitzernd, körnig/splittrig

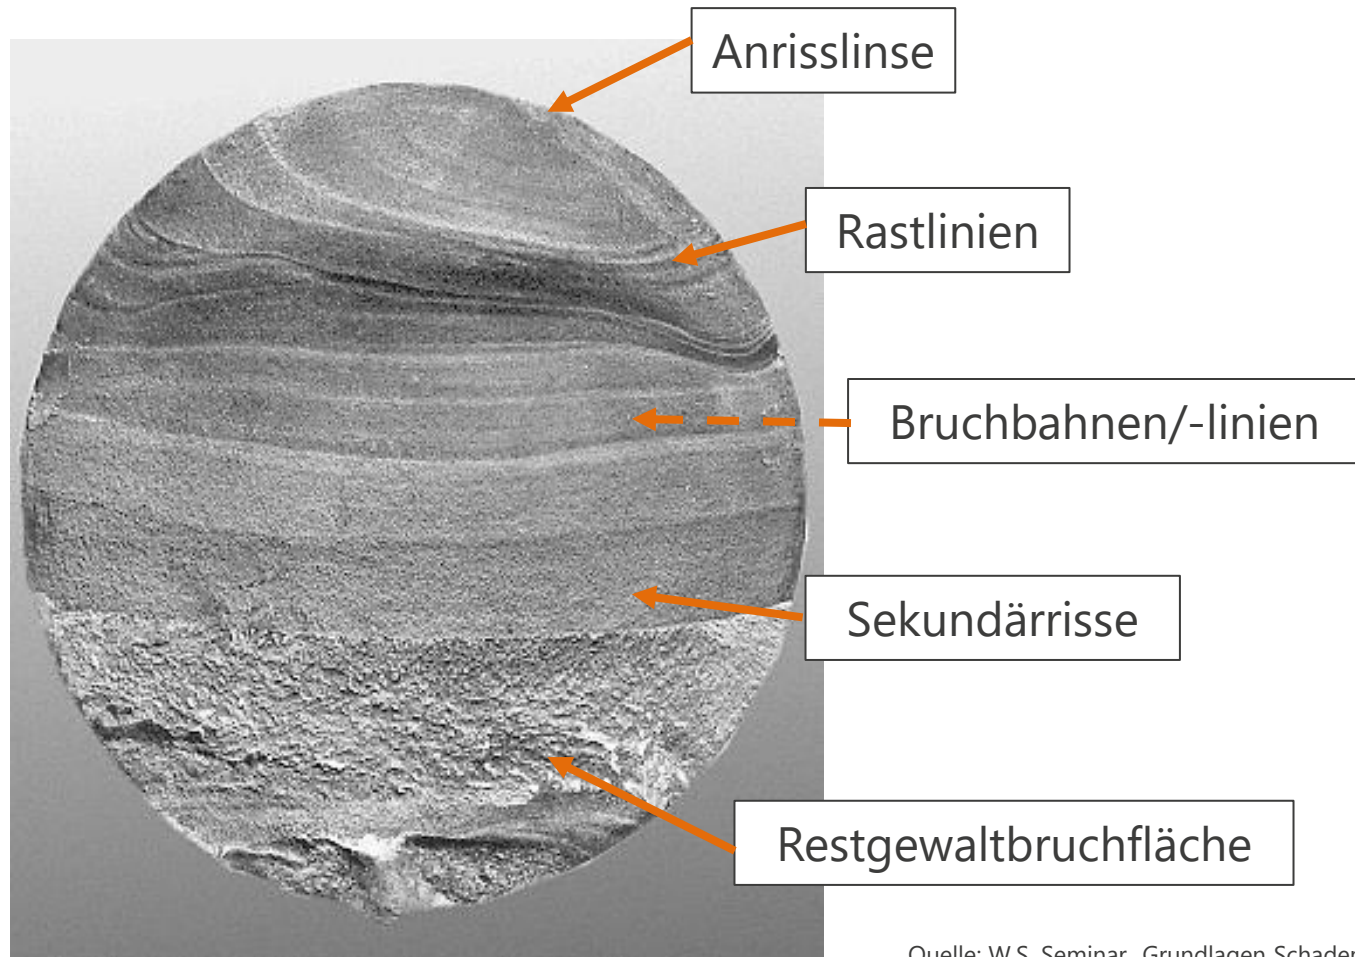
Makroskopische Erkennungsmerkmale eines Ermüdungsbruches

Eisenbahnwelle

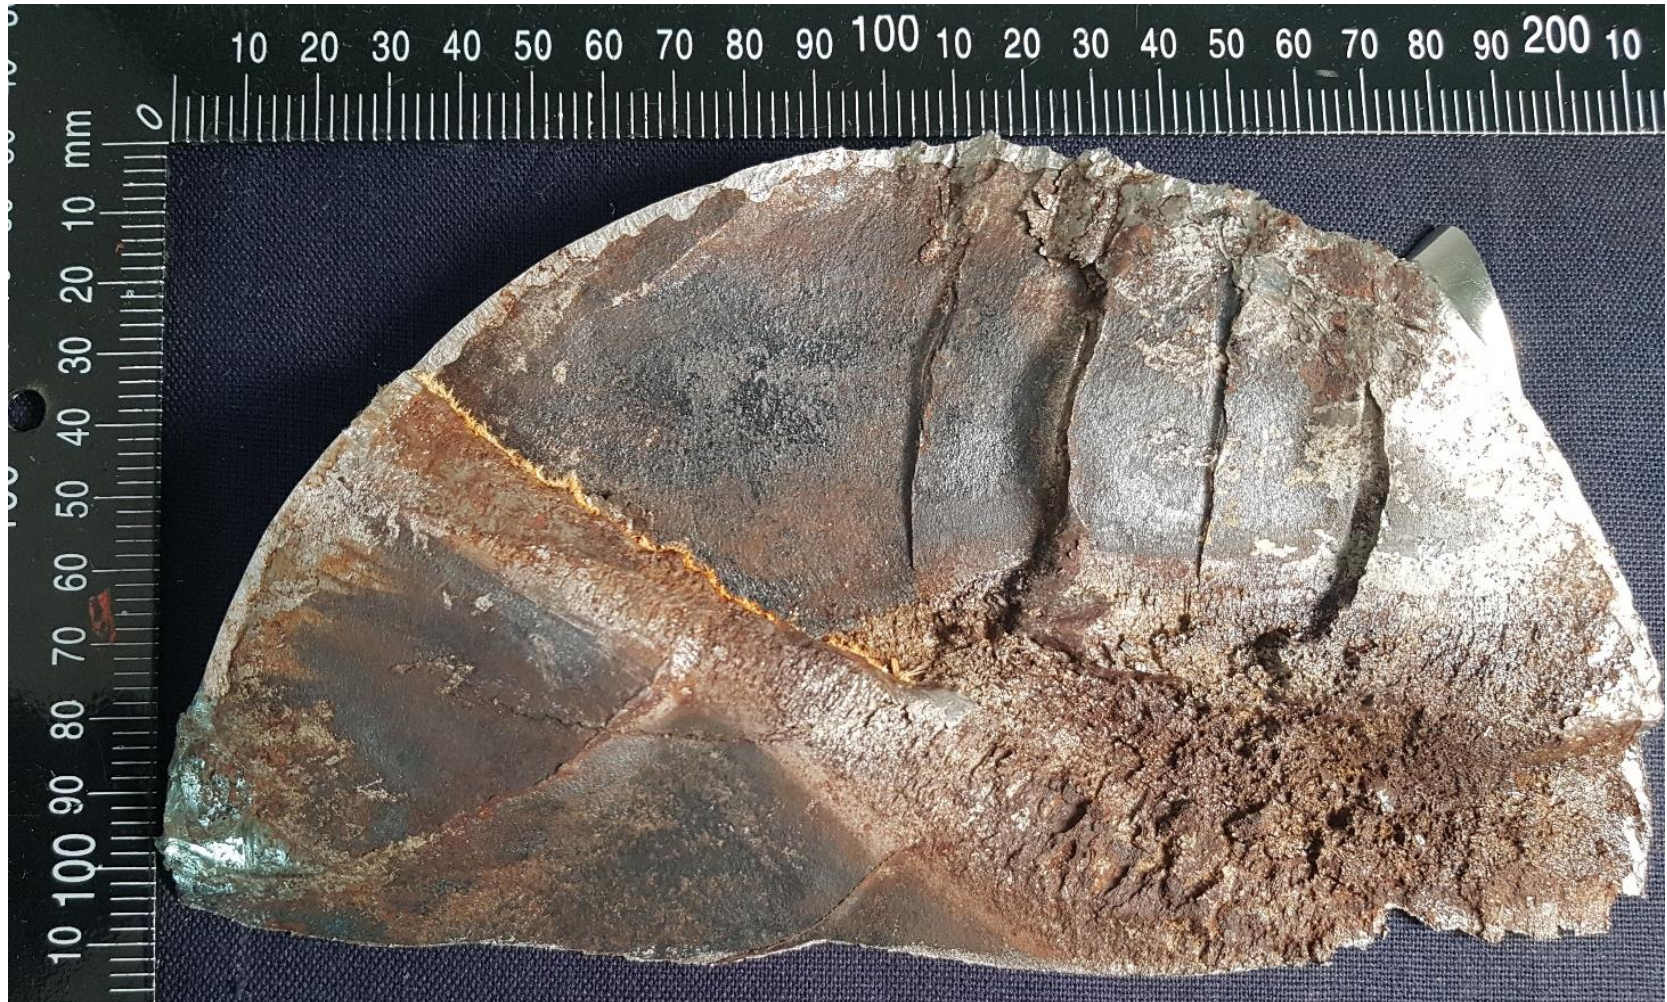
Fallbeispiel: Rekonstruktion eines Bruchverlaufs
